RELATÓRIO CONCLUSIVO DE ACOMPANHAMENTO DE EXECUÇÃO CONTRATUAL

N.º 2021/04297

Subprefeitura de Parelheiros (SUB-PA)

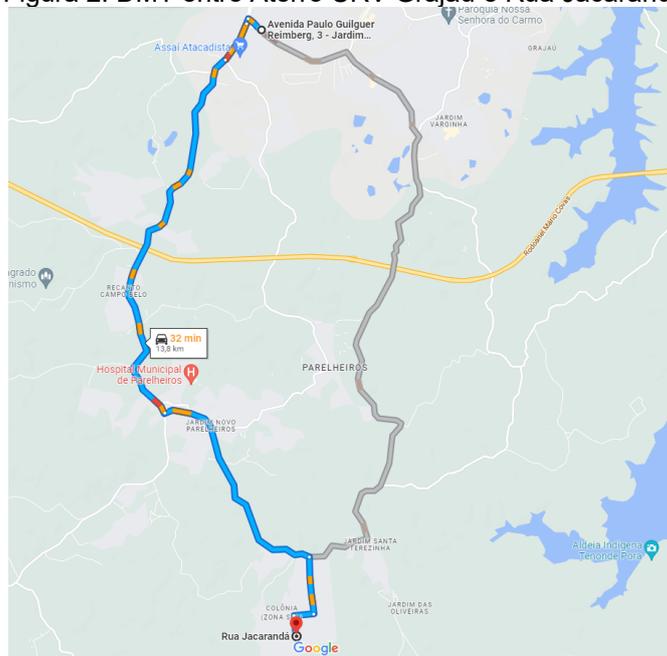
Figura 2: DMT entre Aterro URV Grajaú e Rua Jacarandá

distância média de transporte (DMT) é inferior a 15km da Rua Jacarandá (documento 029151569 do processo SEI nº 6047.2020/0000591-8), conforme consulta realizada no GoogleMaps.

Ocorre, no entanto, que a distância média de transporte (DMT) de 29km utilizada sem justificativa para remunerar o item de serviço “04-60-00 - Remoção de terra além do primeiro km” (Documento SEI nº 032615080 do processo SEI nº 6047.2020/0001073-3), conforme apontado pela Auditoria no Relatório Preliminar (peça 5), foi acrescida para 70km a partir dos esclarecimentos apresentados na manifestação prévia (fl. 134 da peça 28).

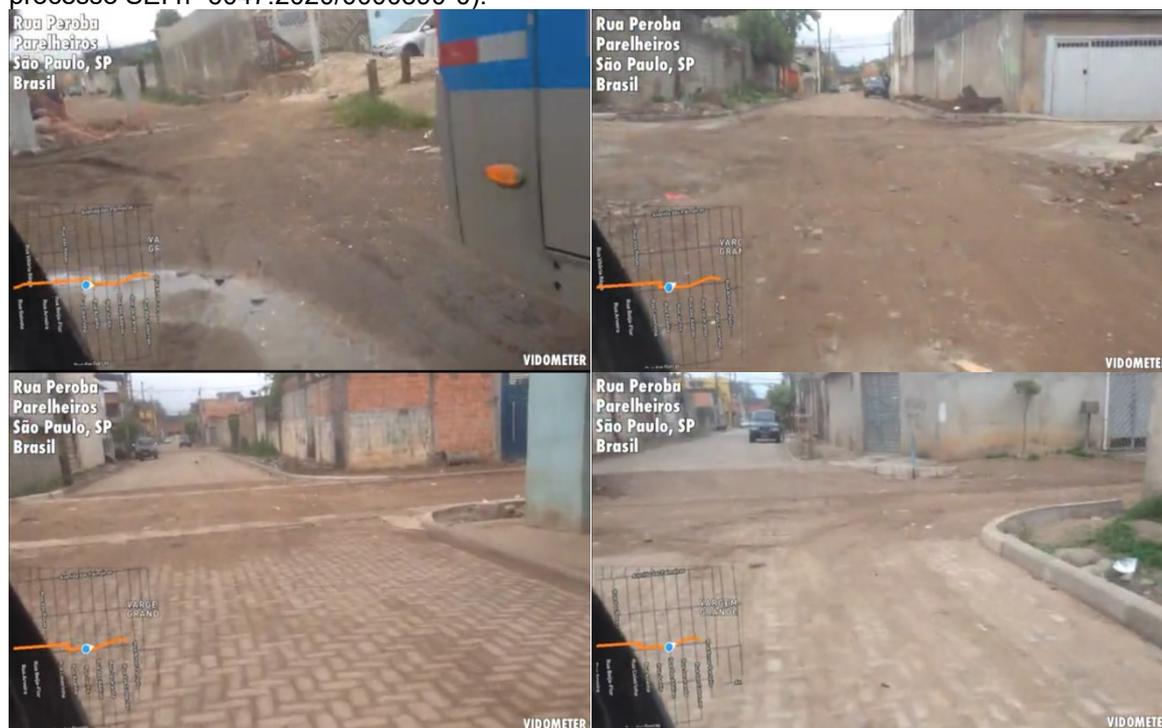
Figura 3 – Imagens da Rua Peroba – Vargem Grande (interseção com a Rua Coleirinha, com a Rua Azaléia, com a Rua Juritís e com a Rua das Adálias, respectivamente; conforme croqui 2: documento SEI nº 029151544 do processo SEI nº 6047.2020/0000590-0).

Constatou-se também que não se abateram os trechos de interseções entre vias no cálculo da extensão dos serviços medidos, conforme se constata da memória de cálculo supracitada. Por meio do registro de vídeo realizado pelo *motolink*, constatou-se que em algumas interseções não houve a realização desses serviços, conforme se constata a partir das imagens abaixo (Figura 3):

Diante do exposto, em face da ausência de estudo técnico fundamentado em memória de cálculo e da comprovação da efetiva execução dos serviços por meio de registro fotográfico, conclui-se que os quantitativos medidos para os itens de serviço “05-20-00 – Fundação de rachão”, “05-47-00 – Base de bica corrida”, “05-48-00 – Base de brita graduada”, “06-05-00 – Lastro de brita e pó de pedra”, “comp-01 - Piso de concreto intertravado, espessura 8cm sobre base de areia reciclada (Base: 05-86-02)” e “06-05-00 - Lastro de brita e pó de pedra” não se encontram justificados.

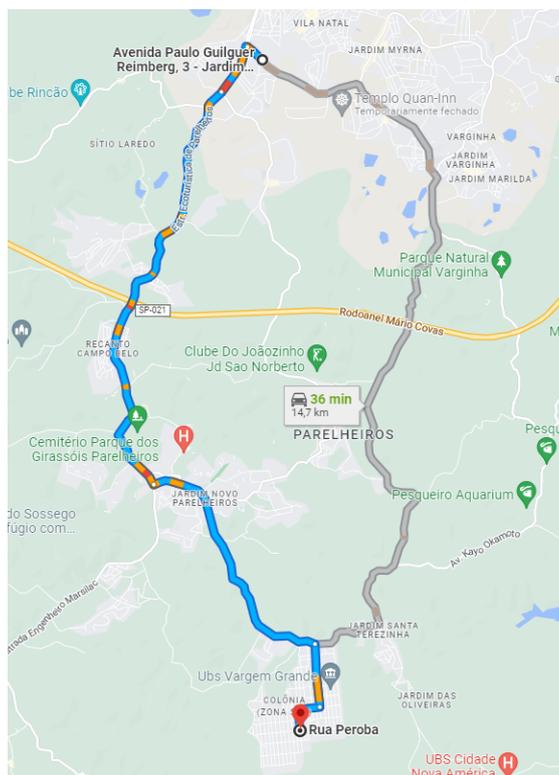
Figura 5: DMT entre Aterro URV Grajaú e Rua Peroba

O Aterro URV Grajaú fica localizado na Avenida Paulo Guilguer Reimberg, nº 3.920, conforme informado no documento à fl. 167 da peça 28. A partir dessa localização, constata-se que a distância média de transporte (DMT) é inferior a 15km da Rua Peroba (documentos 029151543 e 029151544 do processo SEI nº 6047.2020/0000590-0), conforme consulta realizada no GoogleMaps.

Ocorre, no entanto, que a distância média de transporte (DMT) de 49km utilizada sem justificativa para remunerar o item de serviço “04-60-00 - Remoção de terra além do primeiro km” (Documento SEI nº 032615048 do processo SEI nº 6047.2020/0001072-5), conforme apontado pela Auditoria no Relatório Preliminar (peça 5), foi acrescida para 70km a partir dos esclarecimentos apresentados na manifestação prévia (fl. 137 da peça 28).

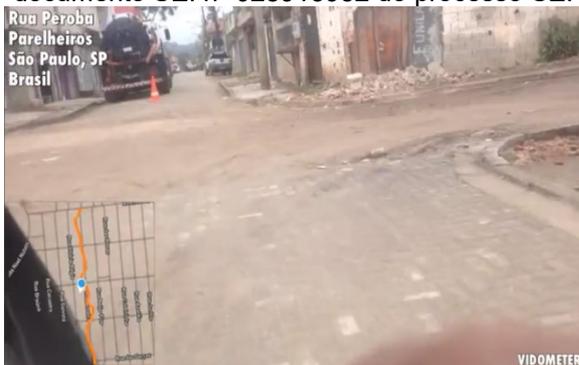
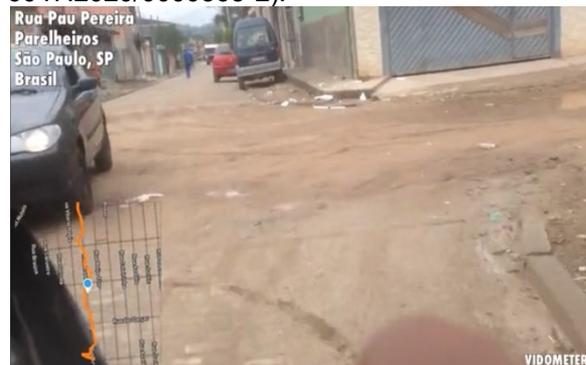
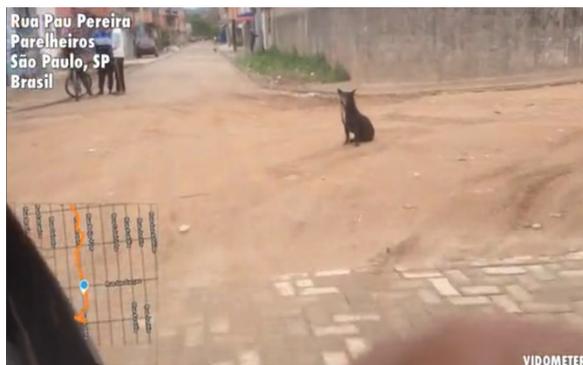
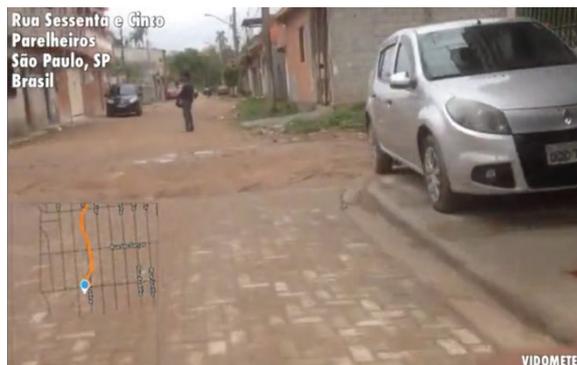
Figura 6 – Imagens da Rua Arueira – Vargem Grande (interseção com a Rua Peroba, com a Rua Pau Pereira, com a Rua das Garças e com a Rua Iambú, respectivamente; conforme croqui 1: documento SEI nº 028913952 do processo SEI nº 6047.2020/0000563-2).

Constatou-se também que não se abateram os trechos de interseções entre vias no cálculo da extensão dos serviços medidos, conforme se constata da memória de cálculo supracitada. Por meio do registro de vídeo realizado pelo *motolink*, constatou-se que em algumas interseções não houve a realização desses serviços, conforme se constata a partir das imagens abaixo (Figuras 6 e 7):

Diante do exposto, em face da ausência de estudo técnico fundamentado em memória de cálculo e da comprovação da efetiva execução dos serviços por meio de registro fotográfico, conclui-se que os quantitativos medidos para os itens de serviço “05-20-00 – Fundação de rachão”, “05-47-00 – Base de bica corrida”, “05-48-00 – Base de brita graduada”, “06-05-00 – Lastro de brita e pó de pedra”, “comp-01 - Piso de concreto intertravado, espessura 8cm sobre base de areia reciclada (Base: 05-86-02)” e “06-05-00 - Lastro de brita e pó de pedra” não se encontram justificados.

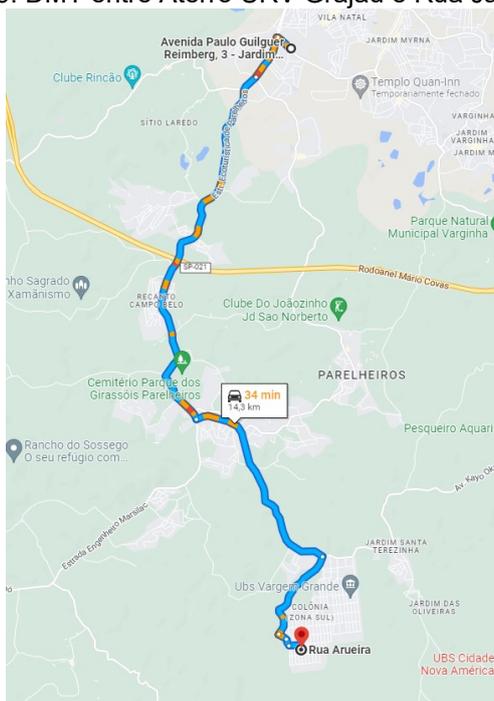
Figura 9: DMT entre Aterro URV Grajaú e Rua Jacarandá

O Aterro URV Grajaú fica localizado na Avenida Paulo Guilguer Reimberg, nº 3.920, conforme informado no documento à fl. 169 da peça 28. A partir dessa localização, constata-se que a distância média de transporte (DMT) é inferior a 15km da Rua Arueira (documento 028913952 do processo SEI nº 6047.2020/0000563-2), conforme consulta realizada no GoogleMaps.

Ocorre, no entanto, que a distância média de transporte (DMT) de 41km utilizada sem justificativa para remunerar o item de serviço “04-60-00 - Remoção de terra além do primeiro km” (Documento SEI nº 032604257 do processo SEI nº 6047.2020/0001069-5), conforme apontado pela Auditoria no Relatório Preliminar (peça 5), foi acrescida para 70km a partir dos esclarecimentos apresentados na manifestação prévia (fl. 141 da peça 28).
