RELATÓRIO CONCLUSIVO DE ACOMPANHAMENTO DE EXECUÇÃO CONTRATUAL

Nº 2021/02246

Acompanhamento da execução dos contratos nº 210/SMSUB/COGEL/2020 no valor inicial anual de R\$ 28.194.360,00 e nº 33/SMSUB/COGEL/2021 no valor inicial anual de R\$ 59.988.000,00, cujo objeto é a prestação de serviços de conservação de pavimentos viários urbanos – “tapaburacos”, por tonelada aplicada, com aplicação de concreto asfáltico e emulsão da pintura de ligação, com fresadora, caminhão caçamba térmica e controle digital através do SGZ, firmado com a empresa Potenza Engenharia e Construções Ltda. Processos de contratação nº 6012.2020/0030631-3 e nº 6012.2021/0006117-7. Determinação proveniente da Sessão Ordinária 3.142ª (documento nº 008222/2021).

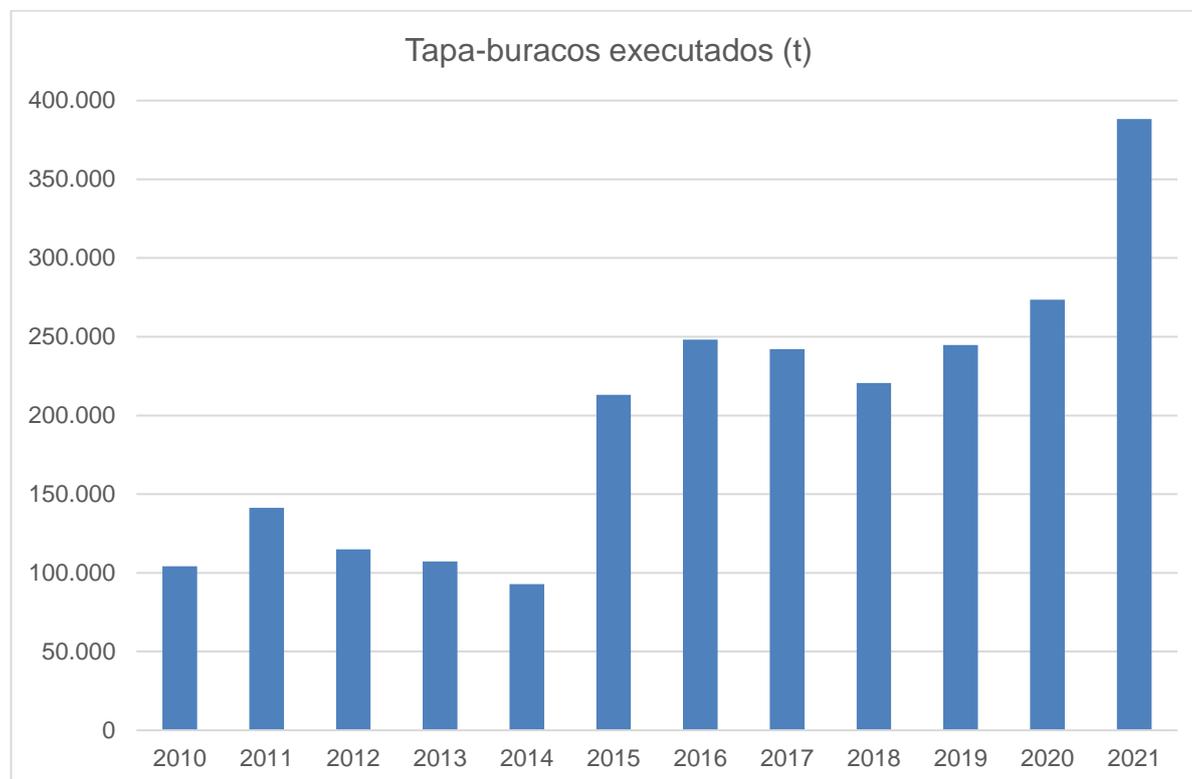
Gráfico 1 – Evolução da quantidade anual de serviços de tapa-buracos

No período compreendido entre os anos de 2010 e 2021, a quantidade anual de serviços tapa-buracos executados no município de São Paulo praticamente quadruplicou, passando de aproximadamente 100.000 t no ano de 2010 para aproximadamente 390.000 t no ano de 2021 (previsão com base na quantidade realizada até o presente momento), conforme detalhado no Gráfico 1.

Fonte: Sistema de monitoramento Solution (anos de 2010 a 2014 e 2019 a 2021) e SEI nº 020988838 (anos 2015 a 2018)
Obs.: Projeção para o ano de 2021 considerando a quantidade de 258.826 t realizadas até 27.08.21.

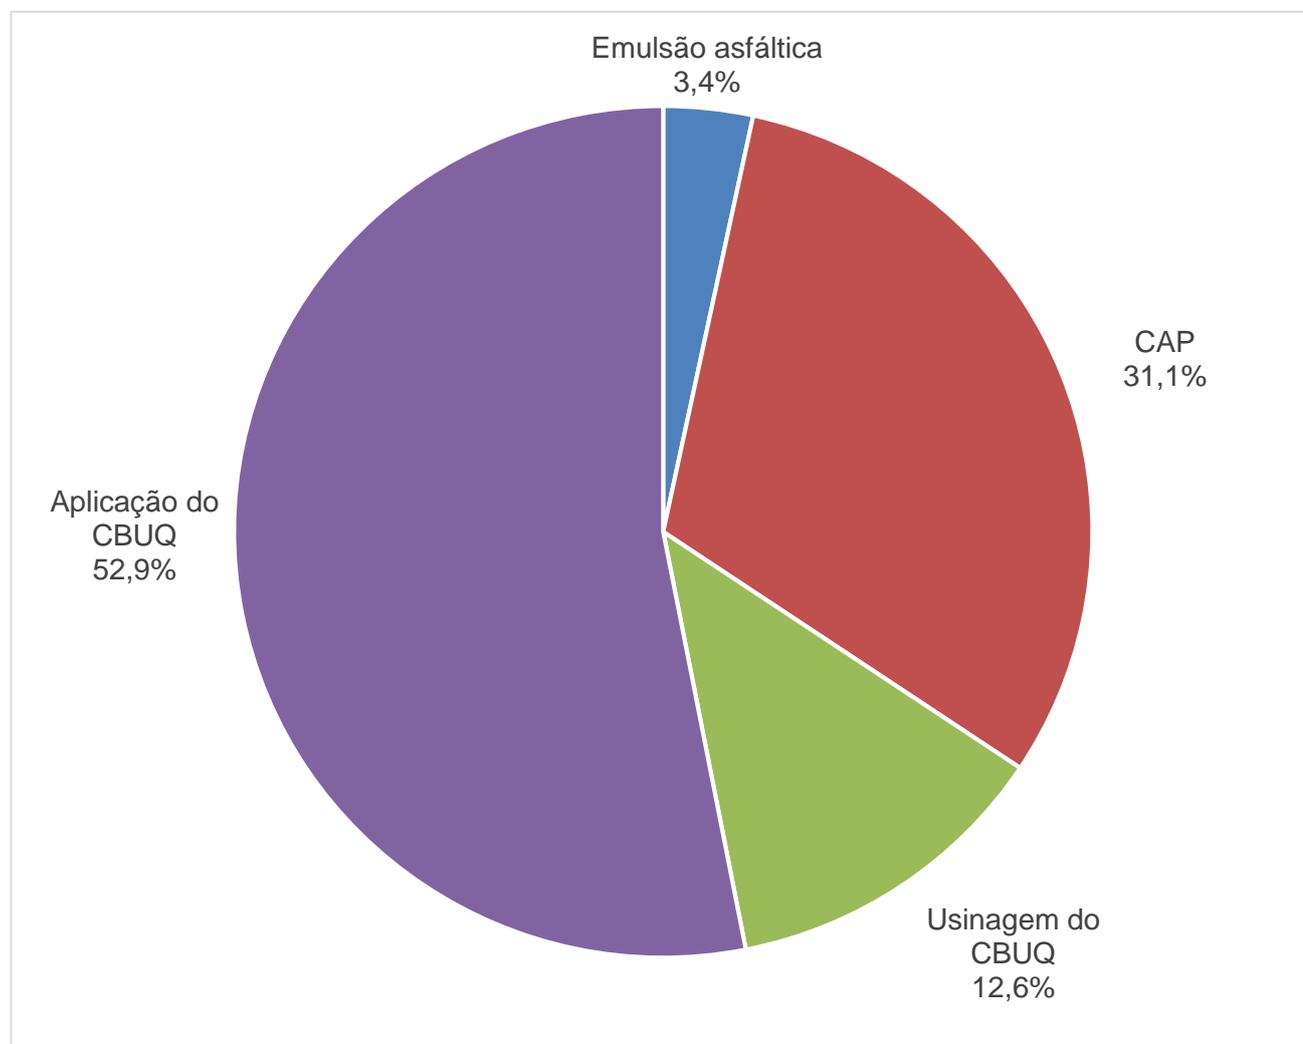
Gráfico 2 – Composição do preço do serviço de tapa-buracos

Diante do exposto, conclui-se que o valor atualmente desembolsado pela PMSP para realização dos serviços de tapa-buracos é de R\$ 904,24 por tonelada, conforme detalhado no Quadro 8 e no Gráfico 2.

Item	Preço (R\$/t)	Proporção
Emulsão asfáltica	30,58	3,4%
CAP	281,38	31,1%
Usinagem do CBUQ	114,00	12,6%
Aplicação do CBUQ	478,28	52,9%
Total	904,24	100,0%

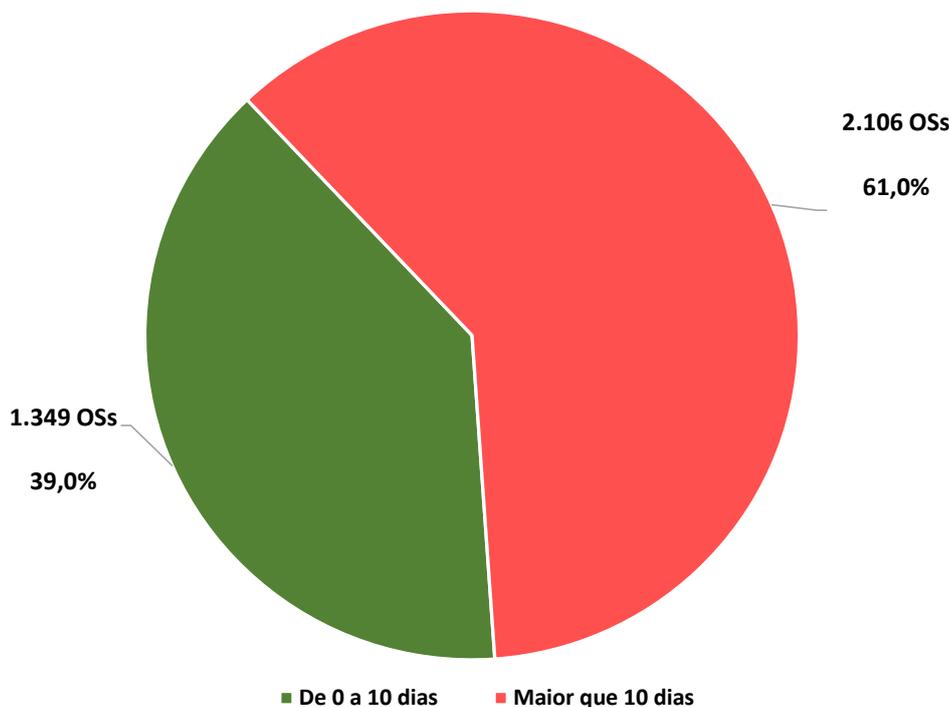
Gráfico 3 – Tempo de atendimento das OSs no período analisado

O Gráfico 3 mostra que do total de 100% das OSs fechadas no período analisado, 39% foram atendidas no prazo e 61% foram atendidas em tempo superior ao limite máximo de 10 dias.

Fonte: Própria. Dados obtidos do Sistema SGZ.

Destaca-se que o atraso na conclusão dos serviços implica, além de penalizações contratuais específicas, em aumento do tempo médio de atendimento, o qual é o indicador da Meta 35 do Programa de Metas 21/24¹⁰, cuja finalidade é a de assegurar que o tempo médio de atendimento do serviço de tapa-buracos permaneça inferior a dez dias.

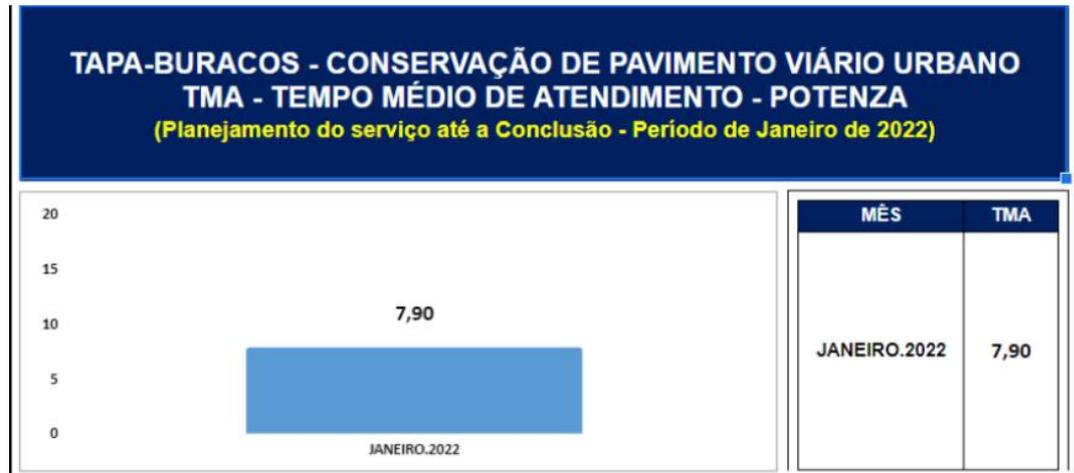
Corroborando com o explicitado, acompanha esta manifestação o gráfico do TMA de Janeiro de 2022, demonstrando que apesar dos dias com operação interrompida, às solicitações do mês foram todas devidamente atendidas no prazo estipulado.

Corroborando o já explanado, juntamos o gráfico do TMA para o período em voga, demonstrando que apesar dos dias com operação interrompida, às solicitações do mês foram todas devidamente atendidas (execução do reparo concluída) no prazo estipulado, abaixo do previsto, o que não implica em penalidades contratuais.

Quanto aos esclarecimentos ora apresentados pela SMSUB, ressalta-se que as argumentações de ocorrência de chuvas e de interrupção do fornecimento de CBUQ pelas usinas poderiam ser aceitas para justificar o descumprimento da produtividade mínima de janeiro/2022, desde que as ocorrências fossem devidamente registradas e motivadas, o que não aconteceu.
